KAWAMURA

バンド式乾燥機

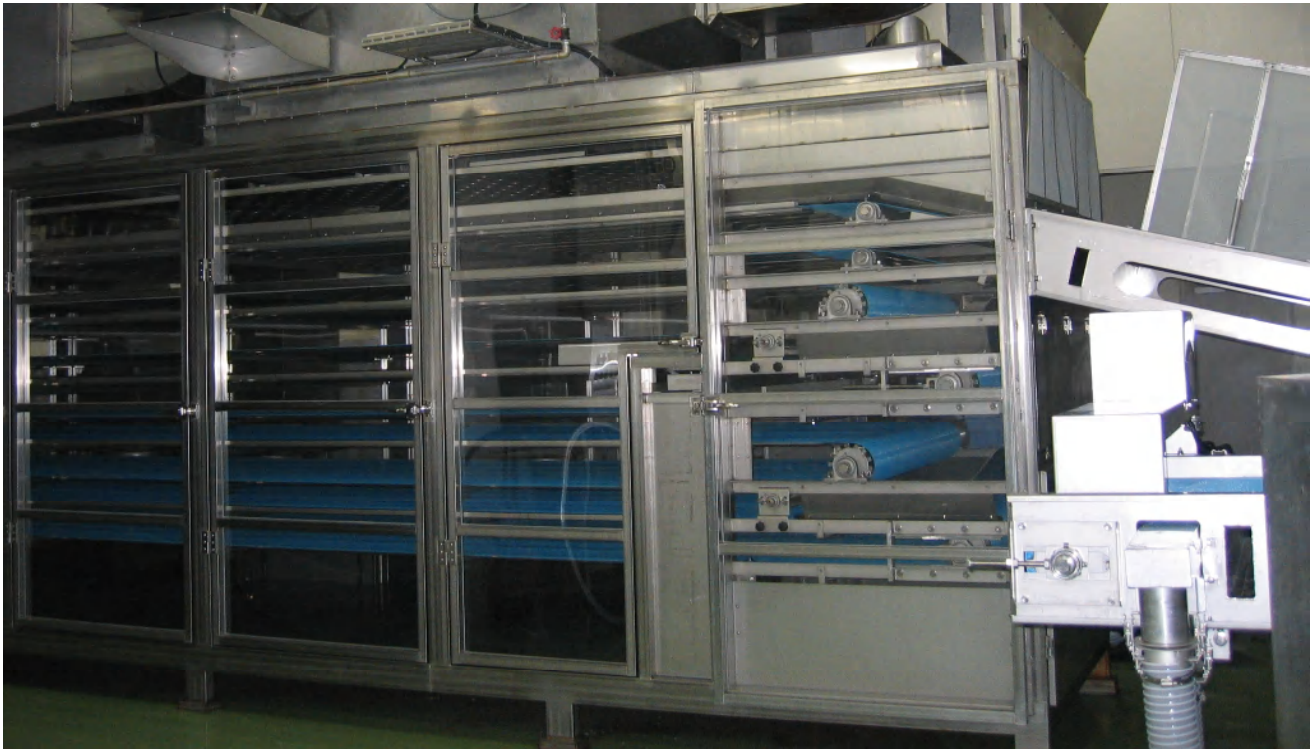
そこで、当社がこの問題の解決策として雑菌の源であった元凶の駆動部を開閉式の扉にすることで、今まで困難であったプリーやスカート裏等の隅々まで簡単に清掃ができるように致しました。

その他にも、水洗い時の際に底板に残った水溜り付近に雑菌が繁殖しない様、水はけを良くする解決策として勾配や水抜き口を設け、雑菌対策を致しました。

今までは、乾燥機の駆動部が塞がれていた為、スカート裏やロールブラシ・プリーへの掃除ができず水分の多い原料が跳ね上げたり、くっ付いたりしてプリー内やスカート裏に残留していた原料の残査によって雑菌が繁殖していることが判明致しました。
